## La struttura lapidea della vetrata e gli interventi di rinforzo nel tempo

Maria Carmela Frate

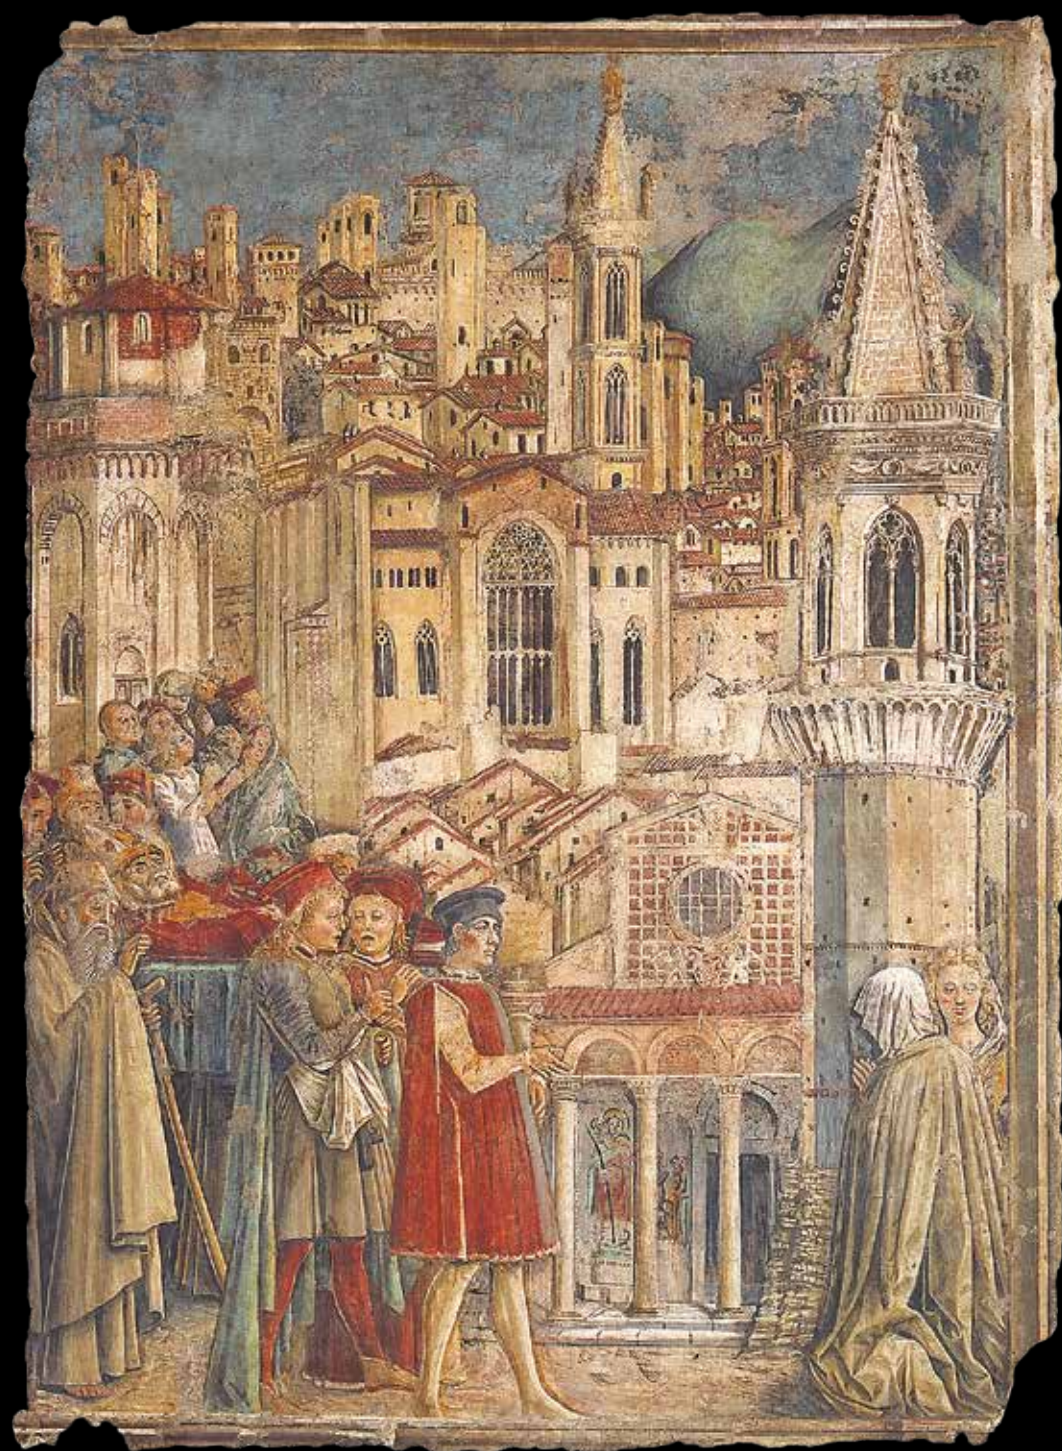
Fig. 2. Benedetto Bonfigli,  
*Traslazione del corpo  
di sant'Ercolano*,  
particolare del finestrone  
di San Domenico, Perugia,  
Cappella dei Priori.

Anche in un'altra scena del medesimo affresco, quella raffigurante la *Traslazione del corpo di sant'Ercolano*, realizzata a qualche decennio di distanza, probabilmente intorno al 1478, il Bonfigli rappresentava i cinque finestrone con le stesse caratteristiche, evidenziandone la struttura lapidea finemente lavorata (fig. 2). In entrambe le raffigurazioni quattrocentesche, il disegno compositivo e le partiture della superficie trovano coerenza e riscontro in quelli attuali<sup>5</sup>; la lettura e la percezione della

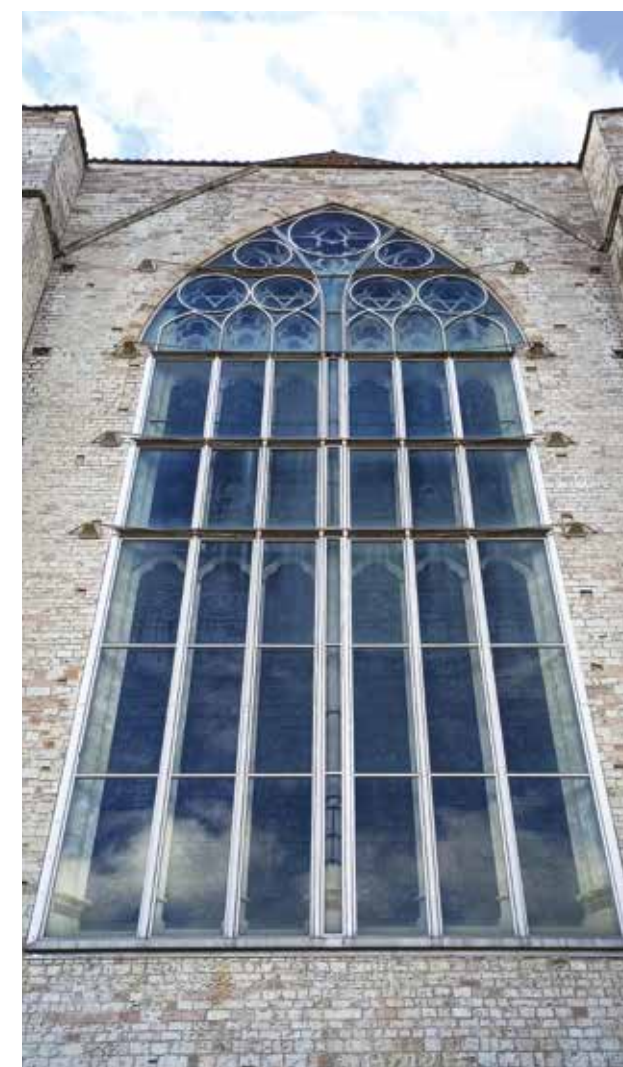
Figg. 3-4. Finestrone  
visto dall'interno e dall'esterno  
(foto Frate).

La forma del finestrone absidale è a vertice cuspidato, sebbene, come era in uso nelle aperture gotiche italiane, sia privo di eccessiva verticalità; la presenza di un pilastro centrale di pietra – di impianto prevalentemente cruciforme ma a sezione polilobata caratterizzata dall'alternanza di archi e di segmenti – divide la finestra in due parti uguali, trasformandola in una grande bifora. Le spalle laterali presentano due semicolonne lapidee, dal profilo pressoché identico a quello del pilastro centrale (figg. 3-4).

Questa colonna mediana si erge all'interno del finestrone e, in corrispondenza dell'imposta dell'ogiva, è attraversata da una marcata cornice orizzontale di pietra, lavorata con un aggettante profilo modanato che genera effetti d'ombra. Attraversando tutta la larghezza dell'apertura, alle estremità poggia sulle due semicolonne che in basso sono collegate da una cornice lapidea, generando così una riquadratura rettangolare modanata che racchiude tutto il perimetro del finestrone. Curiosamente, questa riquadratura non prosegue nella parte cuspidata.

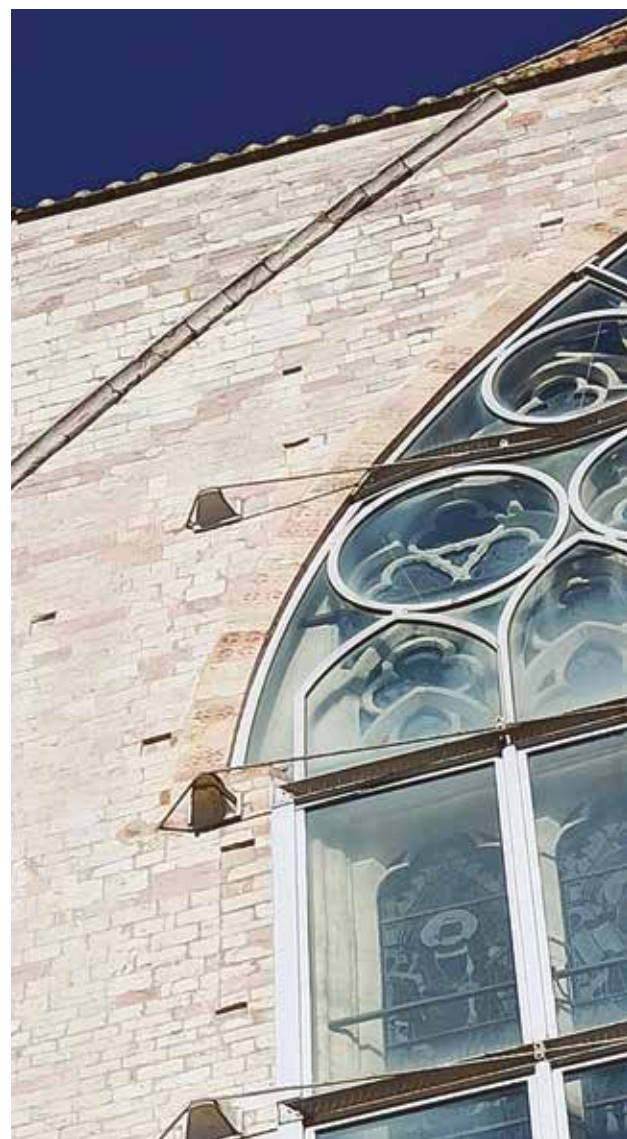
Figg. 5-6. Particolari dell'imposta dell'arco a sesto acuto, vista dall'interno e vista dall'esterno (foto Frate).

Se si osserva con attenzione, all'imposta di destra dell'ogiva si scorgono lacerti di affreschi laddove, per completamento del disegno generale, avrebbe dovuto proseguire la cornice lapidea. Non è nota la storia esecutiva ma è singolare che, all'interno della basilica, la riquadratura perimetrale di pietra non faccia da bordo anche all'ogiva (figg. 5-6). Di fatto, l'arco a sesto acuto, privo all'interno di questa delimitazione di pietra, sembra un po' perdere definitezza. All'esterno, invece, è proprio intorno al bordo dell'arco che vi è una maggiore caratterizzazione della sua forma e del suo andamento. Conci di pietra ben lavorati e apparecchiati, di colore bianco e rosa a posa alternata – quella rosa è persino decorata da incisioni – fanno da cornice architettonica (figg. 7-8). A questo rigore dell'arco esterno non corrisponde lo stesso rigore delle spalle murarie che lo sostengono: la muratura appena sotto l'imposta sembra essere un'inappropriata integrazione (sono assenti le ammorsature), quasi a dire che non vi sia stata esatta corrispondenza temporale o dimensionale tra la parte rettangolare e la parte ogivale. Superata la cornice d'imposta interna, il fusto della colonna centrale prosegue verticale verso l'alto come fosse uno stelo e poi, curvandosi, si ramifica ai due lati. Le due

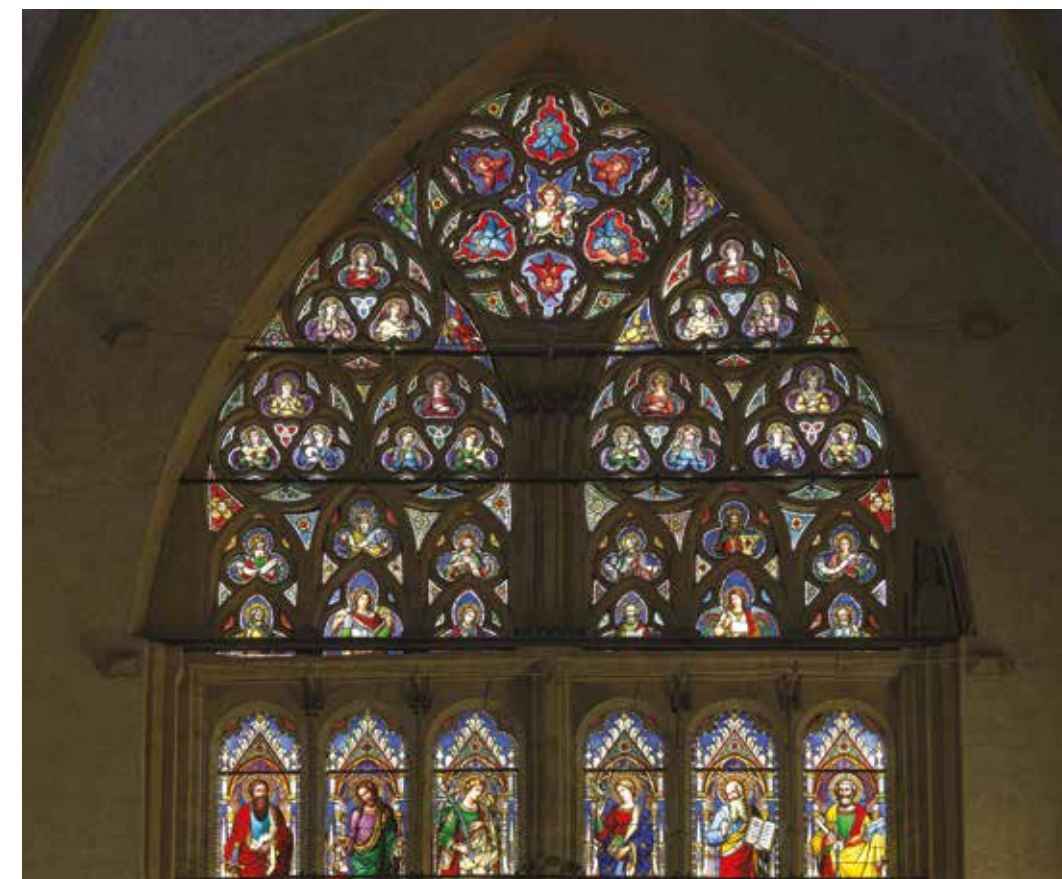
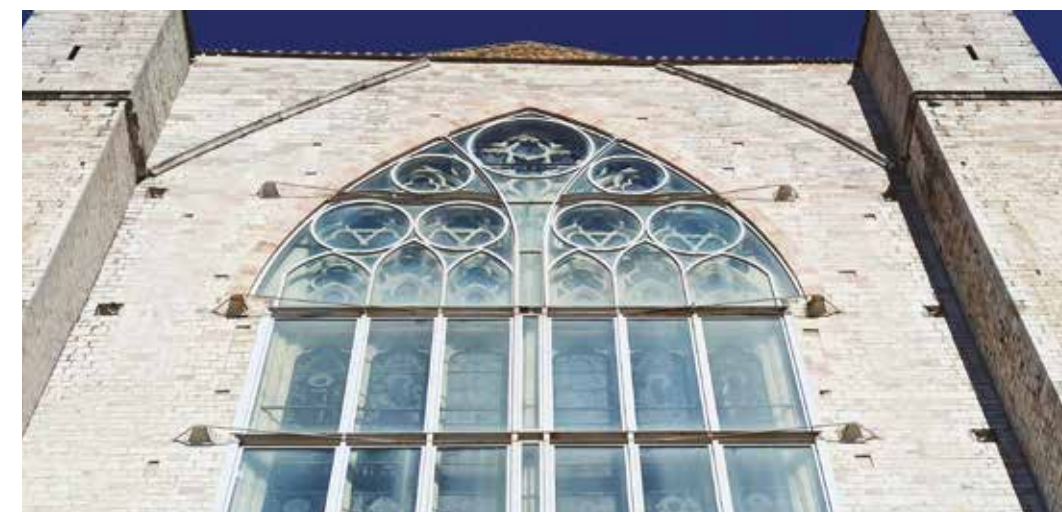
Figg. 7-8. Superficie dell'ogiva, vista dall'interno e dall'esterno (foto Frate).

curve delimitano le ogive più piccole, lasciando uno spazio al centro, in corrispondenza della cuspide principale. Qui è inserito un anello di pietra in cui è inscritto un fiore a sei petali, a sua volta ulteriormente ripartito in settori per ottenere frammenti decorativi istoriati di raffinata bellezza. L'effetto che ne deriva è quello di un alto stelo che regge in sommità un fiore.

Questa partitura principale – a guisa di grande bifora – genera due settori simmetrici, chiusi in alto dalle due ogive che conservano come imposta la stessa cornice principale del finestrone. Ogni settore della bifora accoglie due colonnine ben più esili di

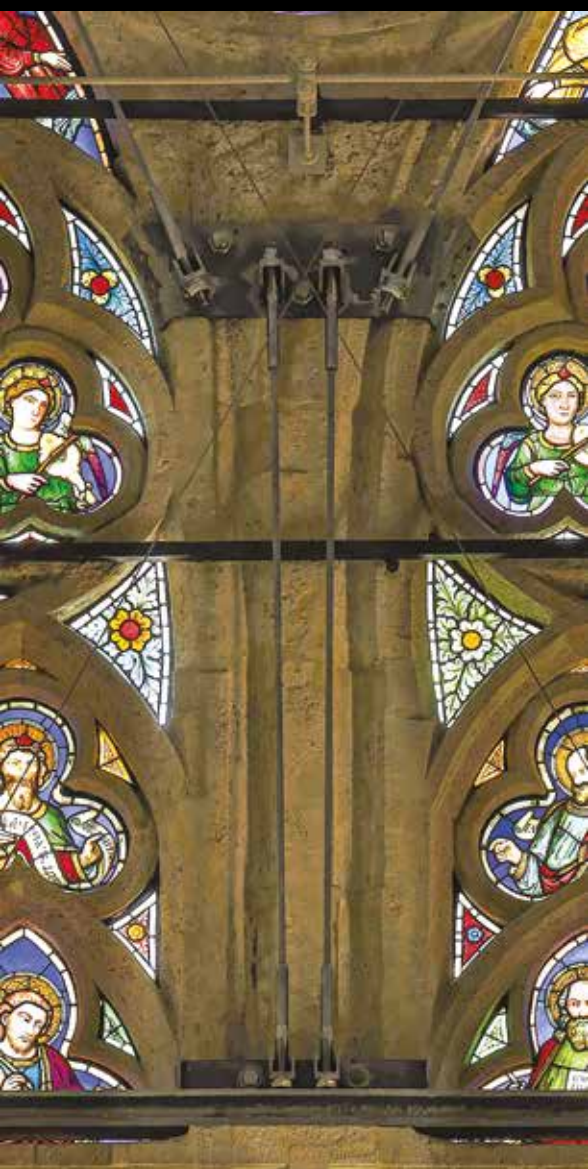
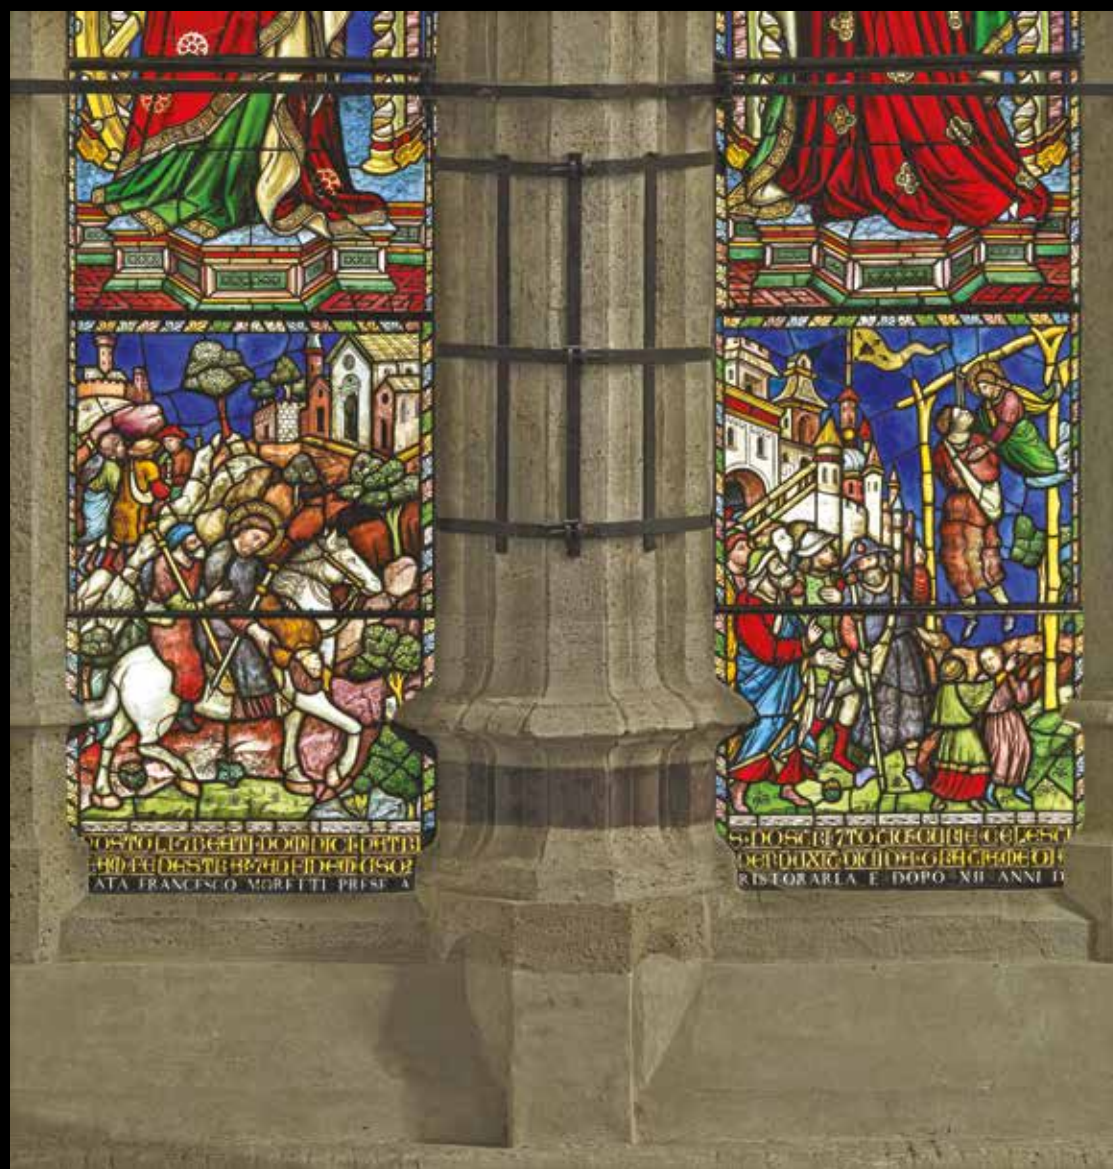
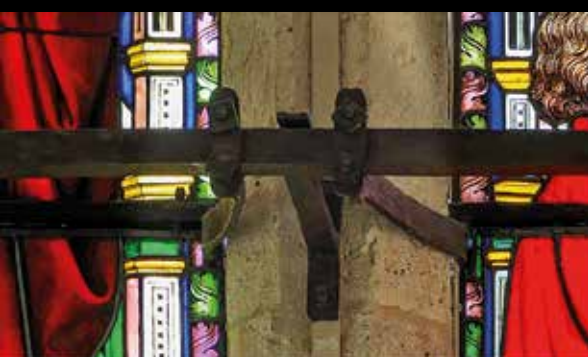
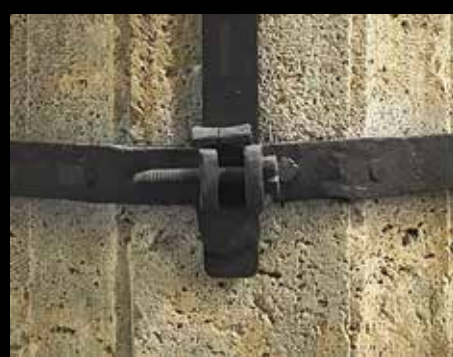
Fig. 9a-c. Presidi di consolidamento storico (foto Frate).

Osservando il finestrone, si scorgono interventi storici di consolidamento eseguiti sulle colonne mediante traversi orizzontali posizionati a diverse altezze (figg. 9a-c). Realizzati con elementi di ferro, sagomati secondo la sezione, sono stati messi in opera come "cravatte" e collegati reciprocamente con viti e perni ai lati delle singole colonne e delle semicolonne. Se ne scorgono sei nei primi due registri lapidei. Un settimo è in corrispondenza dell'imposta del sesto acuto, a cui fanno seguito altri due traversi posti a sostegno del materiale lapideo dell'ogiva. Alcuni di questi elementi di rafforzamento purtroppo non rispettano la scansione dei registri della vetrata istoriata e pertanto si presuppone che siano stati collocati seguendo un criterio prevalentemente statico. In corrispondenza della colonna centrale, alcune "cravatte" sono reciprocamente collegate da elementi metallici verticali. Questo intervento storico, di difficile datazione perché non sono stati trovati documenti a riprova, evidenzia come il materiale lapideo, per forma, dimensione e consistenza, necessitasse di interventi adatti a coadiuvare la stabilità del materiale costitutivo della sua struttura e, di conseguenza, la salvaguardia della vetrata (figg. 9d-g).

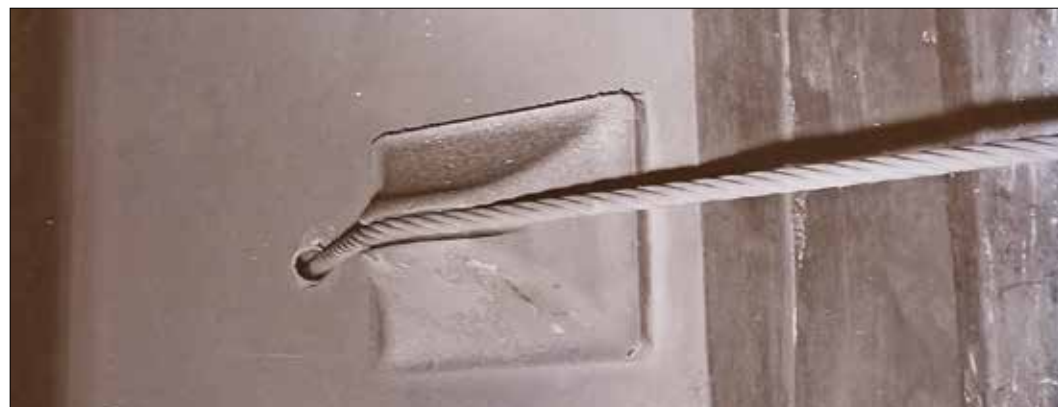
Fig. 12. Schema della catenaria, Perugia, Centro Studi Sisto Mastrodicasa, Archivio Mastrodicasa.

Dalla descrizione si desume come l'intento di Sisto Mastrodicasa fosse quello di prevenire eventuali instabilità del materiale lapideo, derivanti da possibili movimenti causati dal vento, dal sisma o da assestamenti in generale. La sua proposta era quella di utilizzare un sistema non rigido, in grado di controllare le deformazioni in presenza di azioni orizzontali. Purtroppo la documentazione di Sisto Mastrodicasa non riporta dettagli grafici delle selle, dei collegamenti o di altri particolari ma solo lo schema di analisi della semicatenaria in cui A, B, C, rappresentano gli assi mediani delle colonne e D la semicolonna di bordo (fig. 12).

La relazione esamina i carichi e la componente orizzontale e, individuato il centro di rotazione, elabora l'equazione di equilibrio dei momenti. Definita la lunghezza della catenaria pari a 900 cm, attribuendo così 50 cm per parte di ancoraggio, individua l'interasse della loro posa in 500 cm. Definita la pressione del vento in kg/mq 150 e

A, B, C, ...I nell'ostacolo che questo oppone alla deformazione. Accumula così un potenziale elastico di deformazione che restituisce di mano in mano che il vento riduce la sua pressione. Se, per una subitanea riduzione del vento, la restituzione del potenziale elastico fosse così repentina da trarre il finestrone in moto impulsivo nella direzione opposta E' E, tirandolo cioè verso l'esterno, entrerebbe allora in gioco l'altra catenaria A' B' C'...I' a raffrenare questi moti, con un'azione di smorzamento immediato basato sull'identico giuoco delle forze<sup>15</sup>.

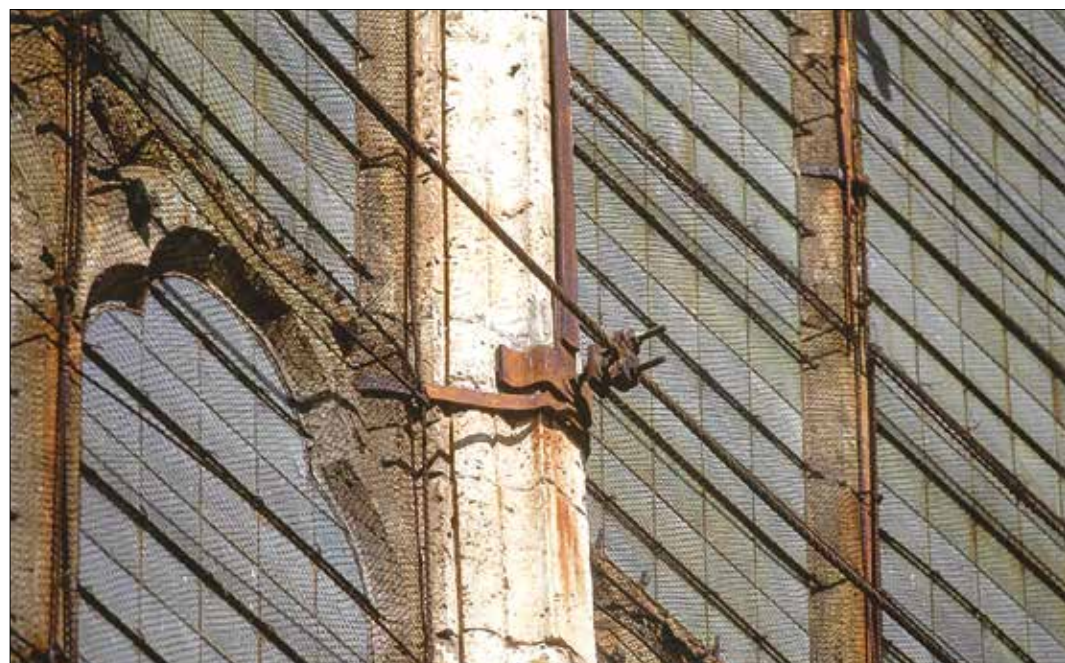
Fig. 20. Fotografia presente nella relazione di progetto dell'ing. Giuseppe Tosti, Perugia, Archivio di Stato, Archivio della Soprintendenza.

e delle spalle di muratura. La sua proposta di intervento aveva come obiettivo quello di ridurre i carichi gravanti sul pilastro centrale trasferendoli alla struttura muraria sovrastante. A ciò aggiungeva la necessità di verifica e controllo dei presidi eseguiti da Sisto Mastrodicasa, sia in merito alla qualità del materiale all'epoca utilizzato che al degrado o allentamento fisiologico endogeno (fig. 20).
